## 弊社製品不具合のお詫びとお願い

早速でございますが、この度は、皆様にお使いいただいております、弊社製ダイアフラムポンプ「NDP-P20/25 シリーズ」に発生した不具合に関してお伝えしたいことがあり、ご通知を差し上げた次第です。

無償修理対象製品

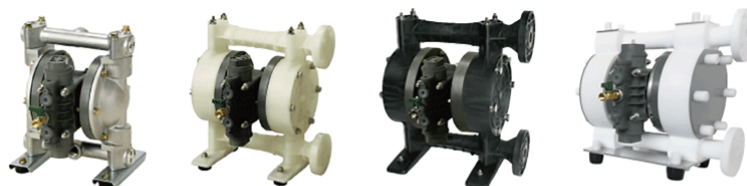
NDP-P20BA□  
NDP-P25BA□  
NDP-P20BS□  
NDP-P25BS□

NDP-P20BP□  
NDP-P25BP□

NDP-P25BV□

NDP-P20BTT  
NDP-P25BTT

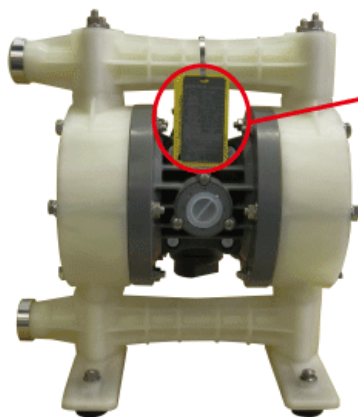
〈機種名確認方法〉

ラベルに型式、製品番号、製造番号、  
製造年月が記載されております。

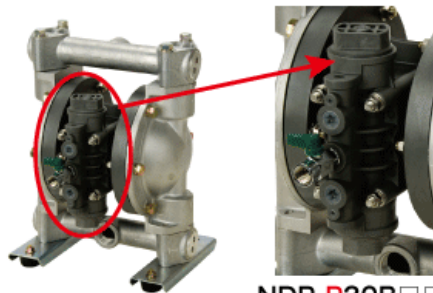
対象製品 (バルブボディ組立が樹脂製)

NDP-P20B□□

NDP-P25B□□

不具合とは、NDP-P20/25 シリーズポンプのバルブボディクタテ部の上下に位置するキャップ A 並びにキャップ B を止める樹脂製ネジが、成型段階より収縮しているものがあり、ネジのかかりが不十分のために緩みやすいという内容です。同部品に不具合のある弊社製ポンプを、そのまま使用した場合、キャップが外れて、最悪の場合は人身に危害がおよぶ可能性がございます。

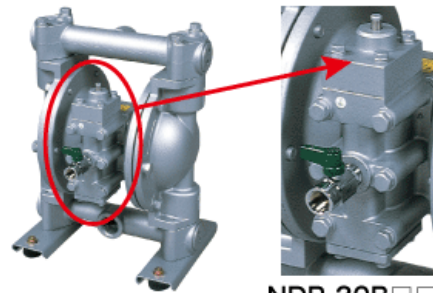
対象外製品 (バルブボディ組立がアルミ製)

NDP-20B□□

NDP-25B□□
